**Arvier**

**P E B A**

**Schede edifici**

Maggio 2025

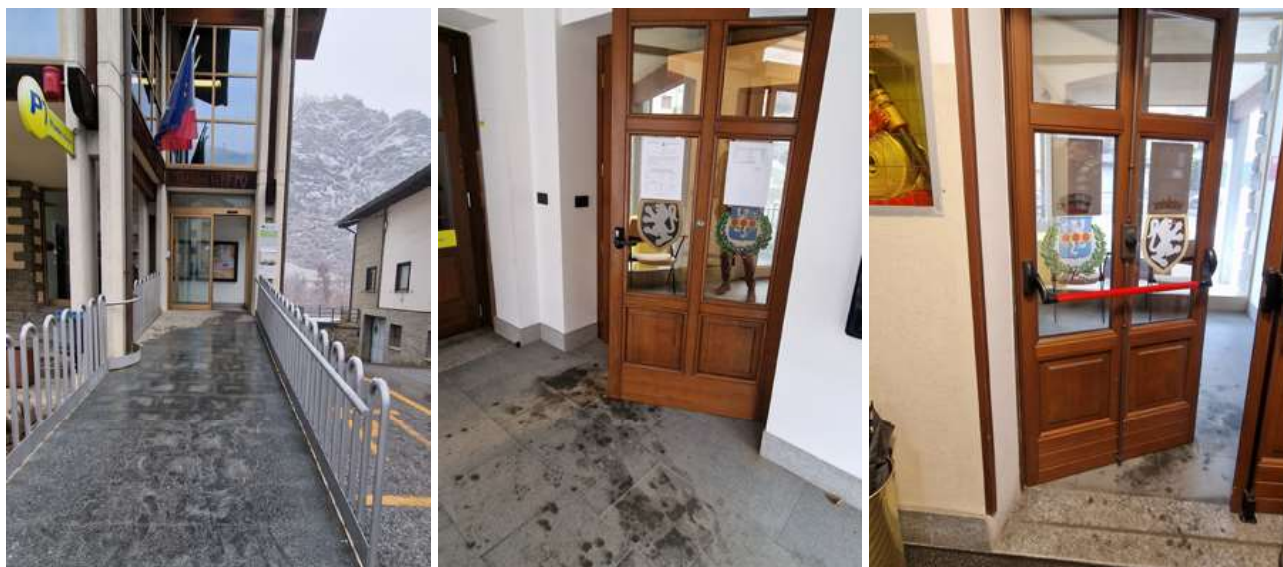
| <p><i>La rampa d'accesso al Municipio presenta pendenza inaccessibile attorno al 13%, necessario adeguarla all'8% (se possibile con pendenze inferiori sino al 5%, percentuale affrontabile in autonomia da parte di utente su carrozzina), necessario poi garantire spazio in piano antistante la porta scorrevole vetrata per consentire alla carrozzina la sosta per servirsi del citofono (da riposizionare) in orari di chiusura. La superficie trasparente della porta scorrevole va resa individuabile anche a persona ipovedente, da incassare lo zerbino o installare modello fisso con guide laterali.</i></p> | | | |

| Ambito | Criticità rilevata | Possibile intervento risolutivo | Rif. normativi | Stima Costo | Intervento realizzato |
|---|---|---|---|---|---|
| Accesso alla struttura | Rampa accesso Municipio con pendenza inaccessibile e priva di area in piano antistante l'accesso | Adeguamento al fine di ottenere una rampa con pendenza dell'8% completa di tutti i requisiti indicati dal DM 236/89 | DM 236/89<br>8.1.11 | 6.600,0 € | |

| Principali criticità rilevate | | | | | |
|---|---|---|---|---|---|
| Accesso alla struttura | Citofono ingresso ad altezza superiore a 130 cm | Collocamento citofono tra 110 e 130 cm di altezza | DM 236/89 8.1.3 | 220,0 € | |
| Accesso alla struttura | Assenza segnale riconoscibilità porta vetrata ingresso | Posa segnale individuazione vetrate ingresso | DM 236/89 4.1.1 | 62,0 € | |
| Accesso alla struttura | Presenza di zerbino non incassato | Installazione zerbino fisso con guide laterali | DM 236/89 4.1.2 | 150,0 € | |

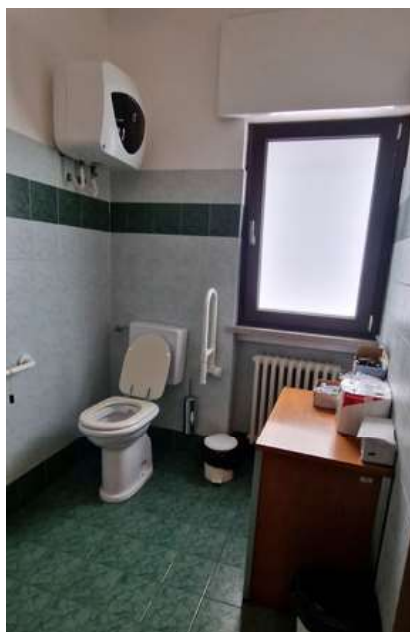
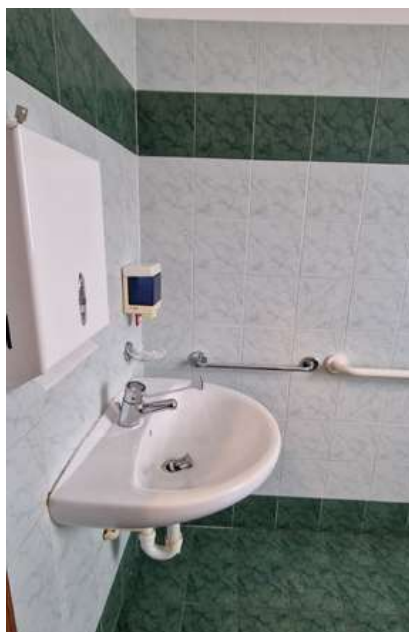
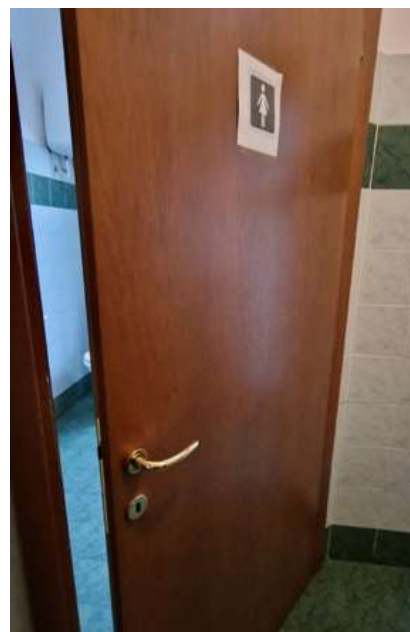
Tipologia di adeguamenti necessari: *presente un bagno accessibile al p1, da installare targhetta identificativa, la realizzazione di un bagno accessibile anche all'ultimo piano innalzerebbe il livello di accessibilità generale dell'edificio.*

| Principali criticità rilevate | | | | | |
|---|---|---|---|---|---|
| Servizi igienici | Assenza targhetta bagno accessibile p1 | Installazione targhetta bagno accessibile | DM 236/89 8.1.6 | 26,0 € | |

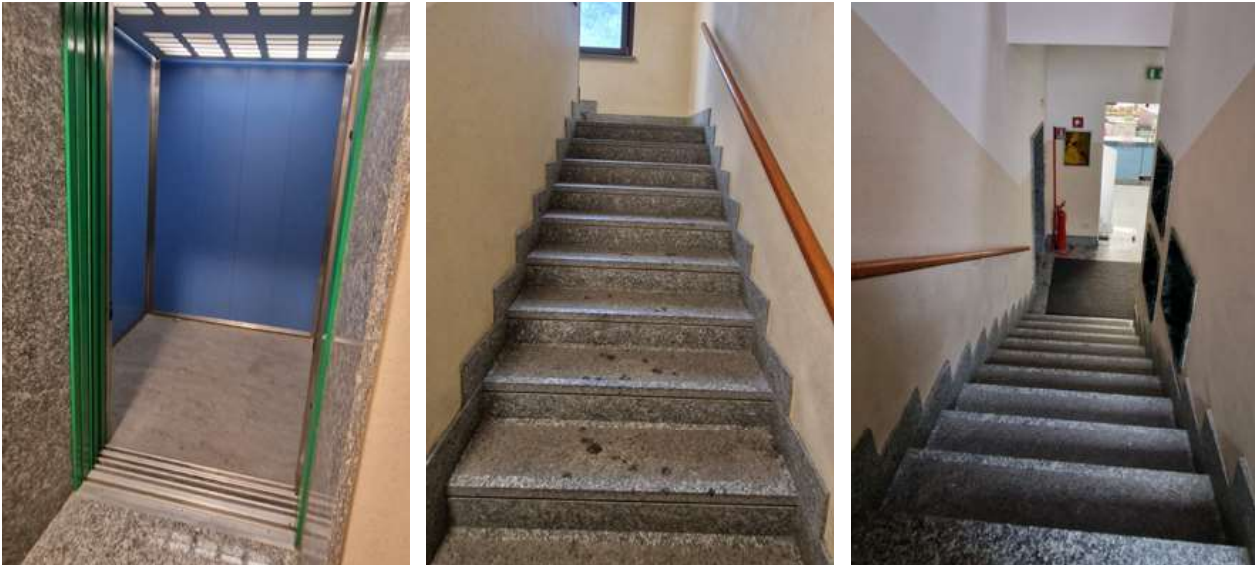
| 3.2 Collegamenti verticali | | | | | | | |
|---|---|---|---|---|---|---|---|
| Le scale comuni interne non sono dotate di segnalazione pedotattile di fine ed inizio scala, assenti corrimani su ambo i lati ad altezza 90 cm. Accessibile l'ascensore. | | | | | | | |

| Principali criticità rilevate | | | | | |
|---|---|---|---|---|---|
| Collegamenti verticali | Assenza segnaletica fine ed inizio scale comuni interne | Fornitura e posa segnaletica pedotattile fine ed inizio scala | DM 236/89 8.1.10 | 600,0 € | |
| Collegamenti verticali | Assenza corrimano su entrambi i lati scala comune interna | Fornitura e posa corrimano lato mancante ad altezza 90 cm | DM 236/89 8.1.10 | 1.200,0 € | |

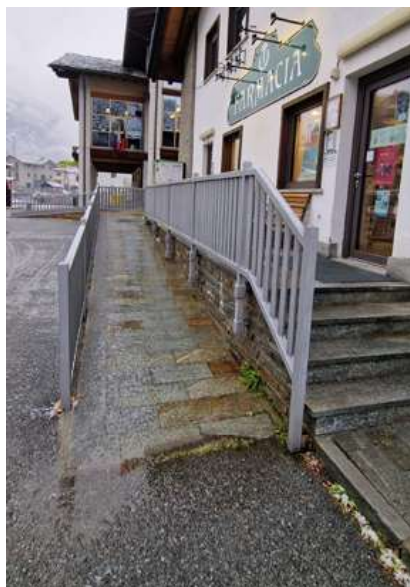
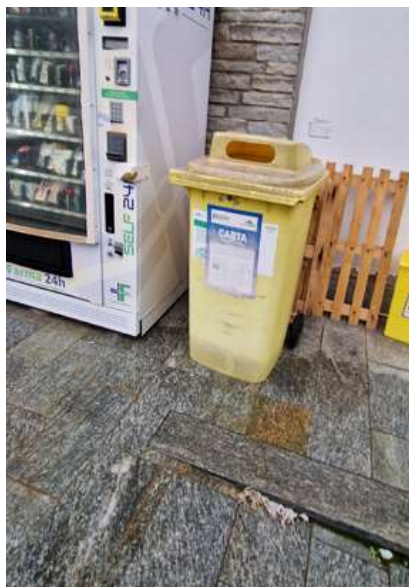
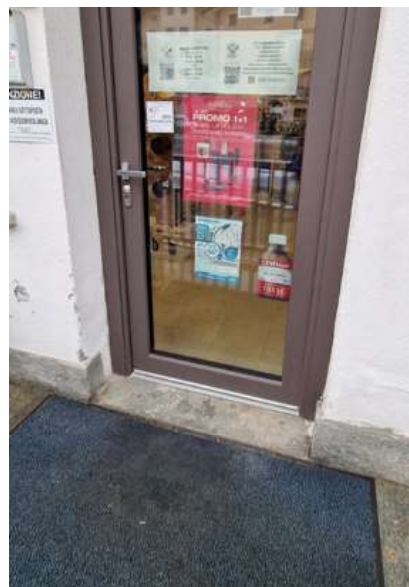
| <i>L'accesso è posto in posizione rialzata, servito da rampa accessibile, necessario sollecitare la proprietà di ricollocare il distributore automatico e tutti gli elementi che non consentono il transito di una carrozzina (da garantire restringimenti non puntualmente inferiori a 90 cm). Un livello di accessibilità ottimale verrebbe ottenuta installando un corrimano distinto dal parapetto per l'intera lunghezza della rampa, corrimani da installare congiuntamente a segnalazioni pedotattili in corrispondenza dei gradini. Da incassare lo zerbino e riposizionare il citofono.</i> | | | |

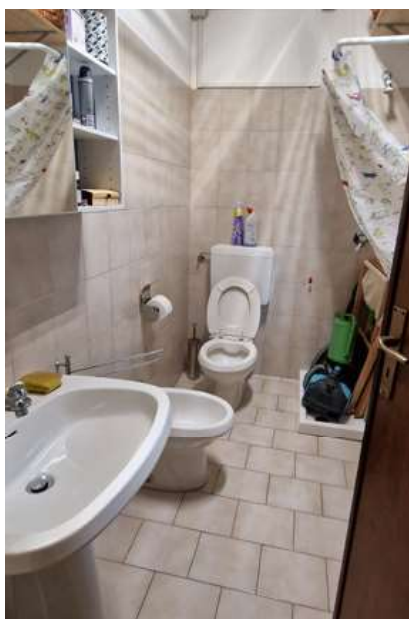
Tipologia di adeguamenti necessari: *da ricavare un bagno accessibile per possibile personale con fragilità.*

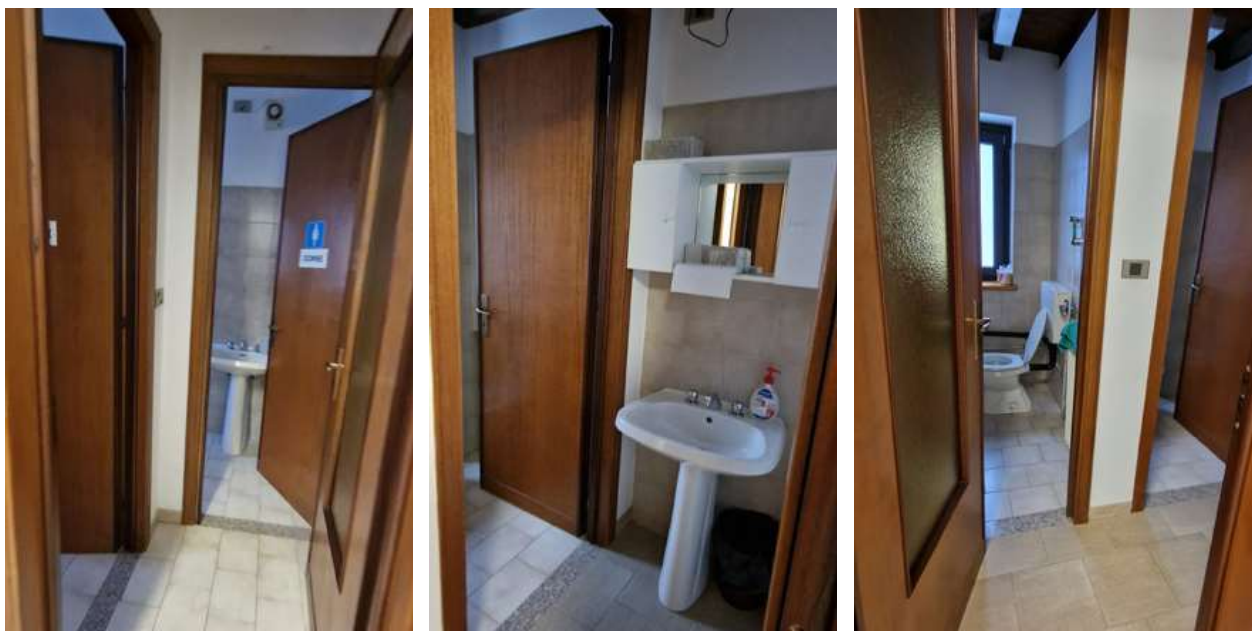
Tipologia di adeguamenti necessari: *necessario ricavare un bagno accessibile ad entrambi i livelli.*

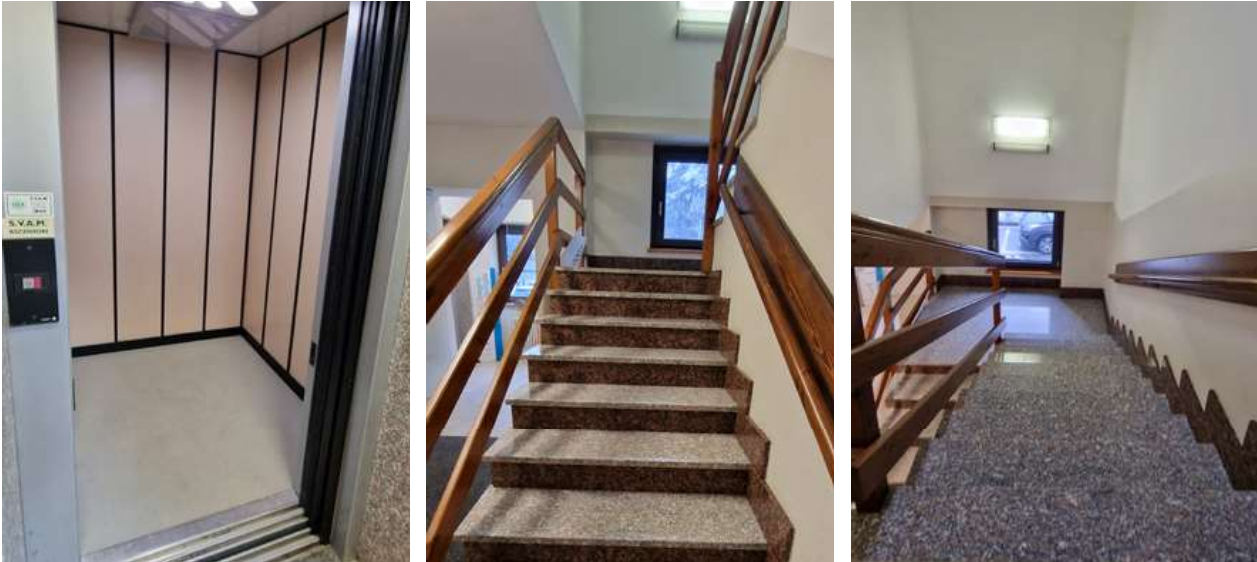
| 3.2 Collegamenti verticali | | | | | | |
|---|---|---|---|---|---|---|
| Le scale comuni interne non sono dotate di segnalazione pedotattile di fine ed inizio scala, assenti corrimani su ambo i lati ad altezza 90 cm, il parapetto presenta distanza tra i correnti superiore a 10 cm. L'ascensore non riporta i caratteri in braille alle bottoniere. | | | | | | |

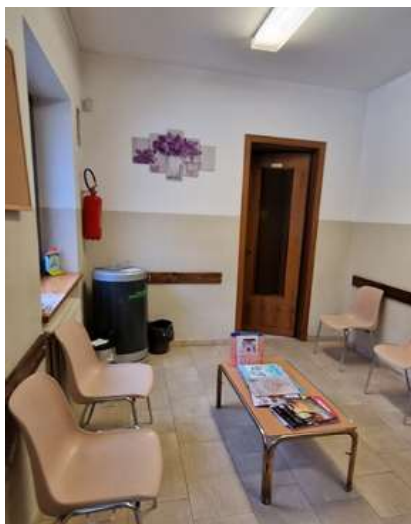
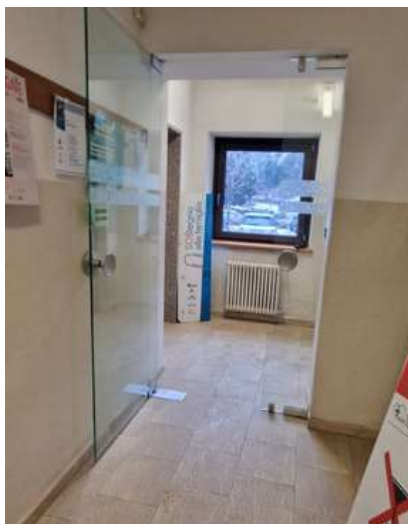
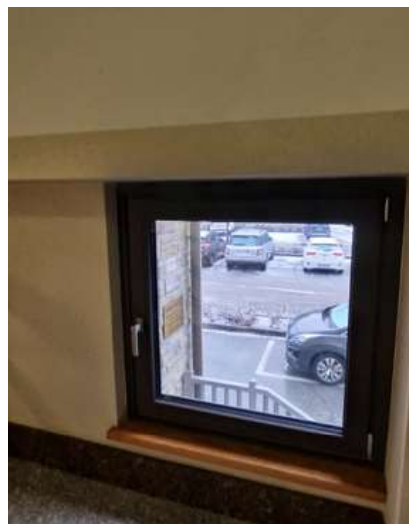
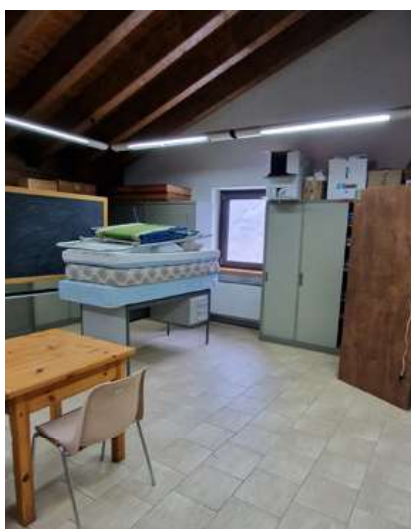
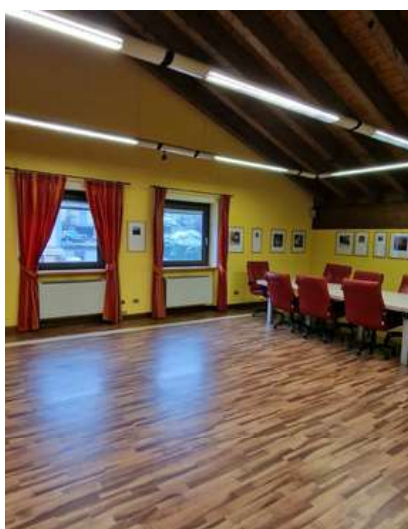
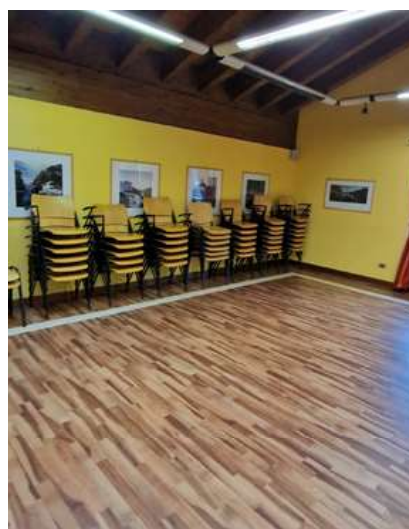
| 3.2 Collegamenti verticali | | | | | | |
|---|---|---|---|---|---|---|
| Necessario mettere in sicurezza la finestra sul vano scala, priva di altezza di sicurezza. Necessario apporre a tutte le porte vetrate presenti negli spazi comuni segnalazione che permetta anche ad utente ipovedente l'immediata individuazione delle superfici trasparenti. | | | | | | |

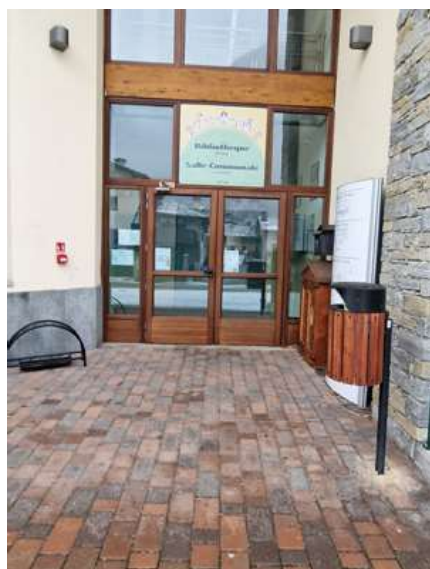
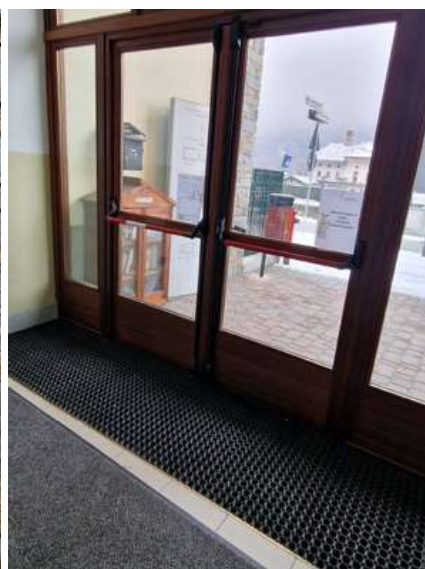
| L'accesso comune con tutte le funzioni presenta porte vetrate da apporre vetrofanie che permettano anche a persona ipovedente l'immediata individuazione della superficie trasparente. Da rimuovere lo zerbino non incassato, è presente un accesso sul retro con scala esterna che conduce direttamente al livello seminterrato degli spogliatoi, da posizionare segnalazioni pedotattili ai gradini. | | | |

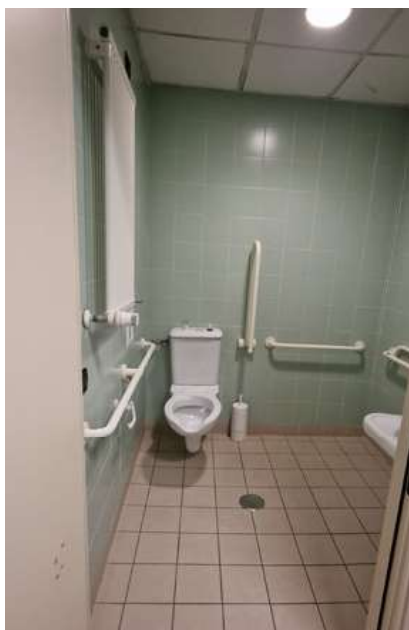
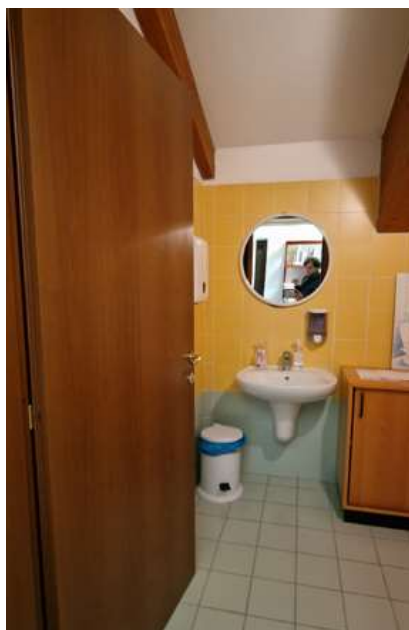
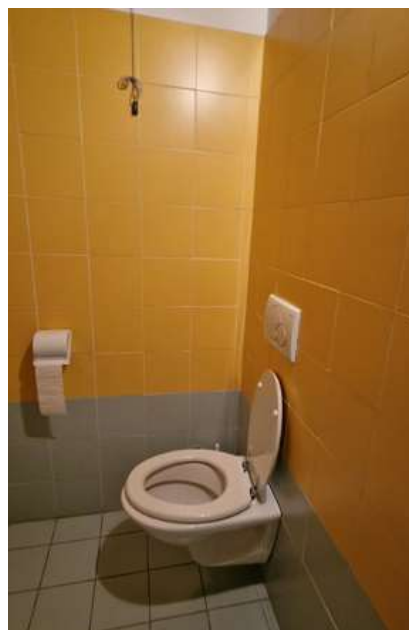
Tipologia di adeguamenti necessari: *i livelli che presentano bagni riportano anche almeno un bagno accessibile, quelli degli spogliatoi sono integrati con doccia. Il bagno della biblioteca va integrato con maniglione ribaltabile al wc e targhetta identificativa.*

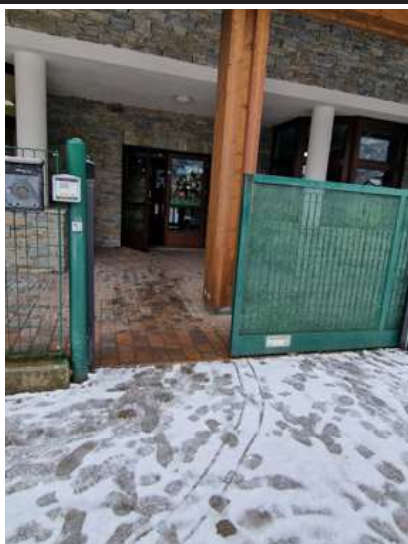
| <i>L'unico da strada consta in un cancello automatico fruibile in libertà da parte di utente con fragilità, ad altezza limite il citofono.</i> | | | | | |

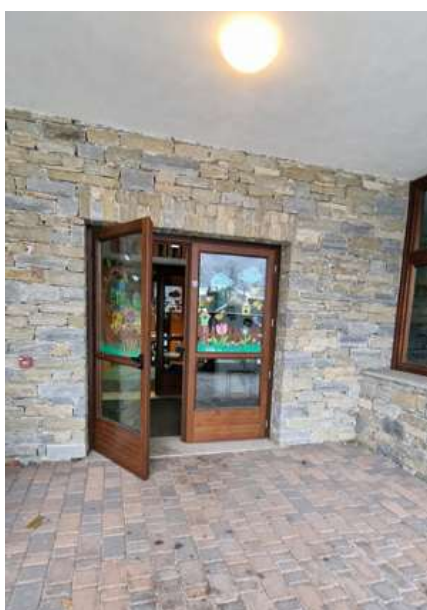
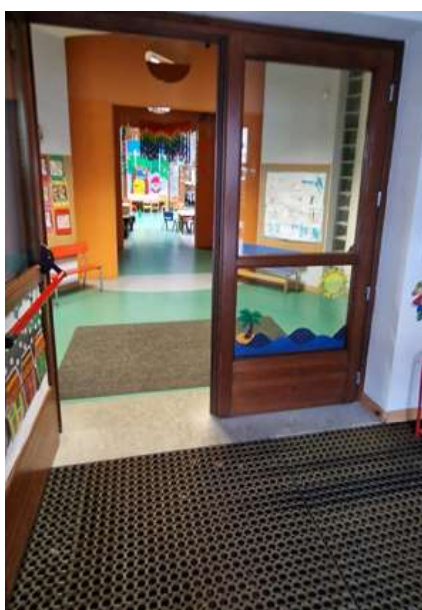
*L'accesso si caratterizza da porte poste in serie, laddove non presenti applicare vetrofanie alle superfici trasparenti. Da rimuovere lo zerbino più interno non incassato.*

| Ambito | Criticità rilevata | Possibile intervento risolutivo | Rif. normativi | Stima Costo | Intervento realizzato |
|---|---|---|---|---|---|
| Accesso alla struttura | Assenza segnale riconoscibilità porta vetrata interna ingresso | Posa segnale individuazione vetrate ingresso | DM 236/89 4.1.1 | 62,0 € | |

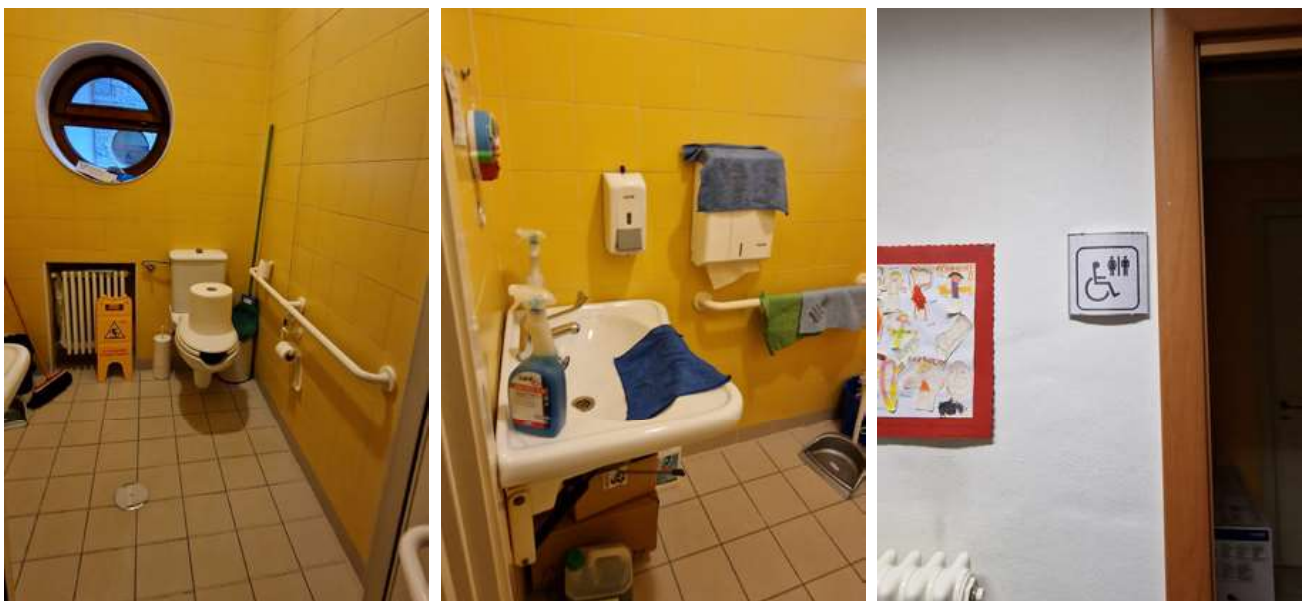
| 4 Interno edificio | | | | |
|---|---|---|---|---|
| Tipologia di adeguamenti necessari: <i>nessuno</i> . | | | | |

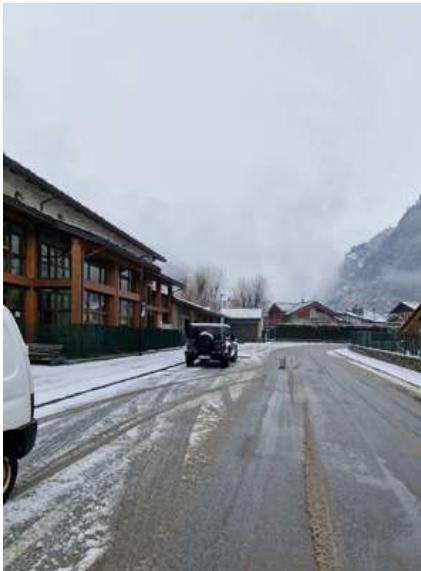
| Si veda Scheda A05. | | | | | | |

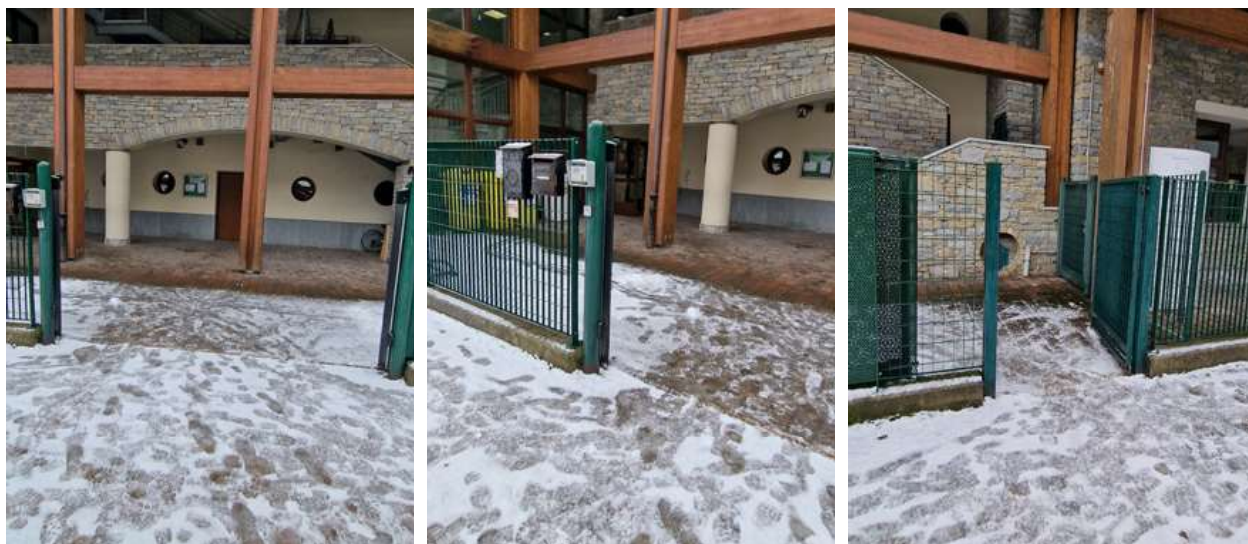
| Ad altezza limite il citofono. | | | | | | |

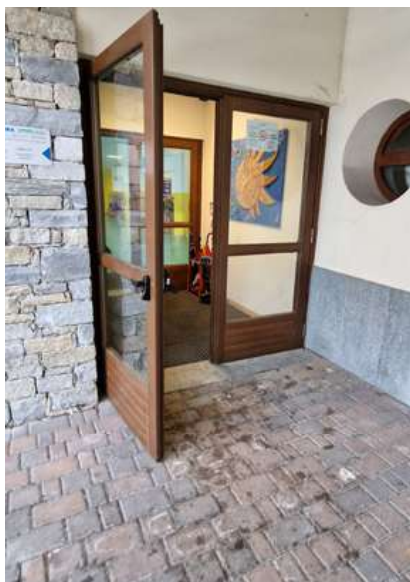
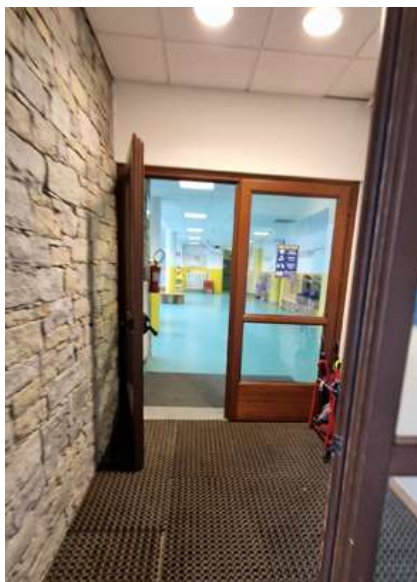
*L'accesso si caratterizza da porte poste in serie, da applicare vetrofanie alle superfici trasparenti. Da rimuovere lo zerbino più interno non incassato.*

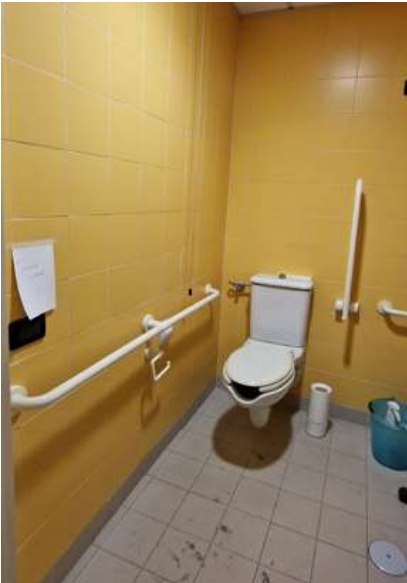
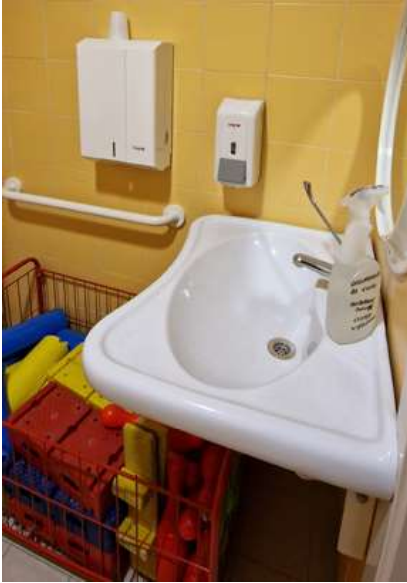
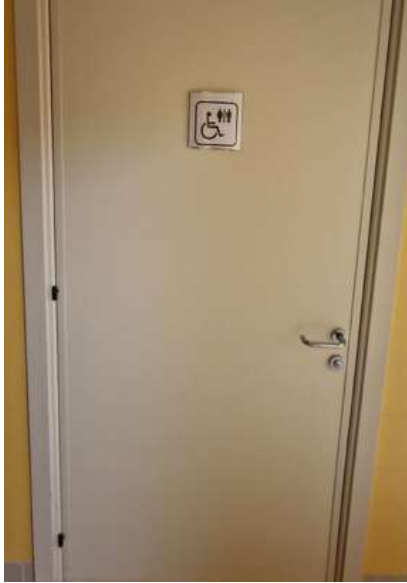
| 4 Interno edificio | | | | | | | |
|---|---|---|---|---|---|---|---|
| Tipologia di adeguamenti necessari: <i>nessuno, presente un bagno accessibile ad entrambi i livelli.</i> | | | | | | | |

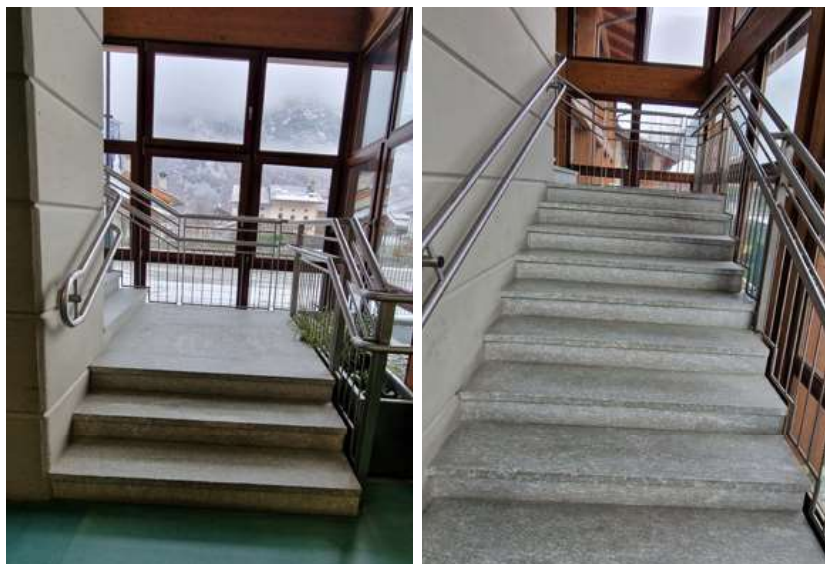
| 4 Interno edificio | | | | | | | |
|---|---|---|---|---|---|---|---|
| Le scale comuni interne non sono dotate di segnalazione pedotattile di fine ed inizio scala. All'interno degli spazi della scuola non sono presenti dispositivi per superare il dislivello, l'utenza può servirsi dell'ascensore presente negli spazi del Polifunzionale (scheda A04). | | | | | | | |

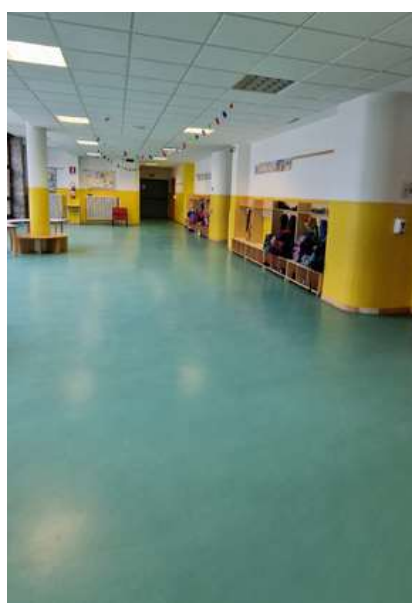
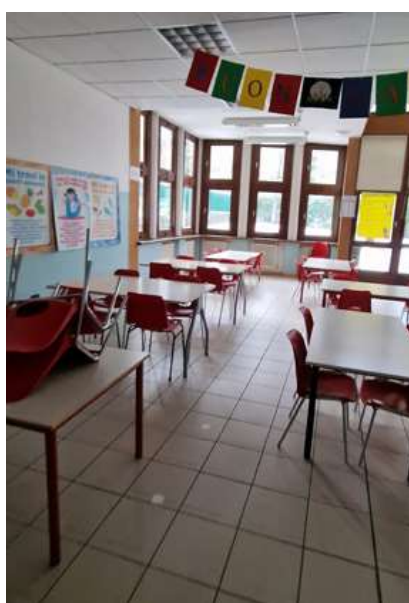
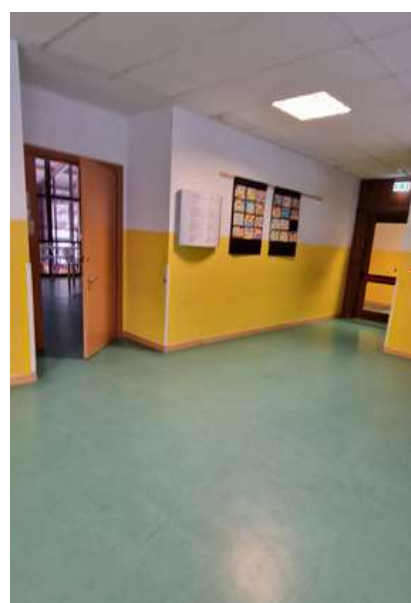
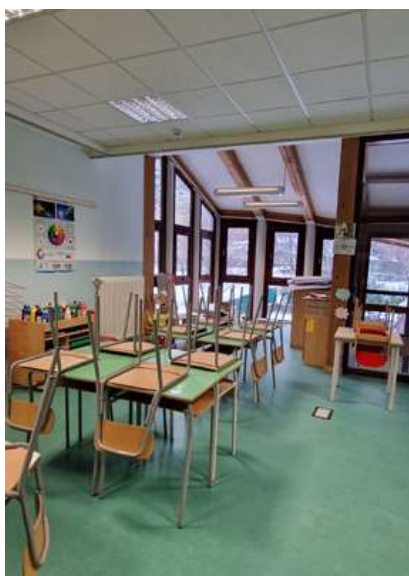
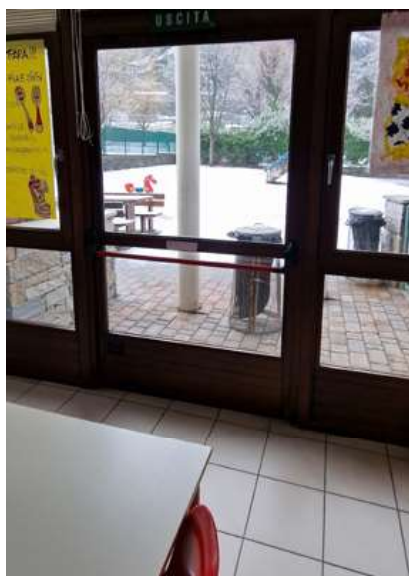
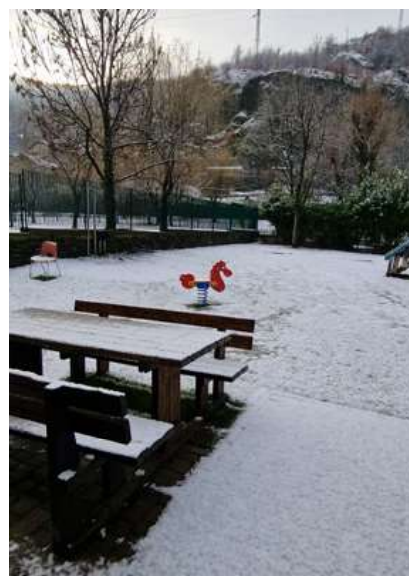
*Necessario apporre a tutte le porte vetrate presenti negli spazi comuni segnalazione che permetta anche ad utente ipovedente l'immediata individuazione delle superfici trasparenti. La cartellonistica/ segnaletica puo' essere implementata con cartelli CAA (Comunicazione Alternativa Aumentativa) utili per persone con disturbi dello spettro autistico, ipovedenti o persone di lingua straniera.*

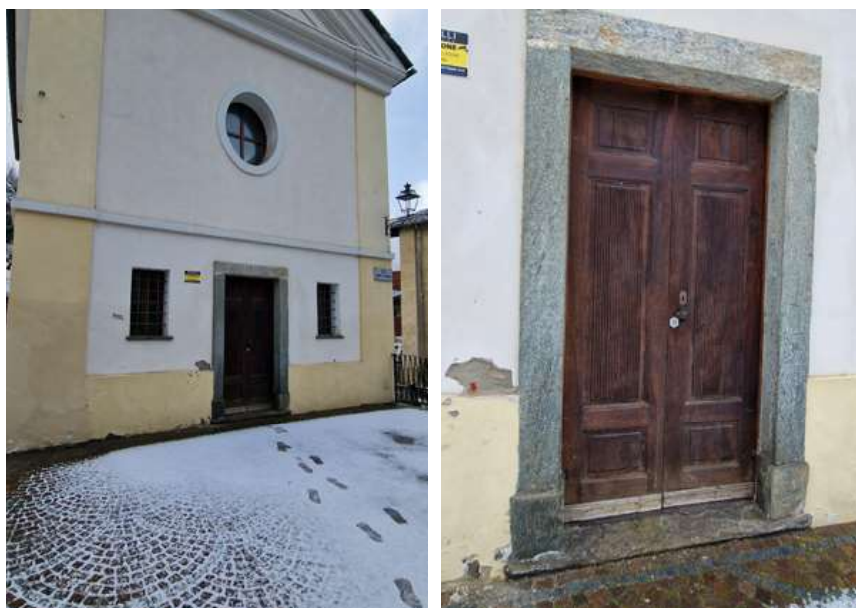
| Da raccordare il dislivello alla soglia superiore a 2,5 cm. | | | |

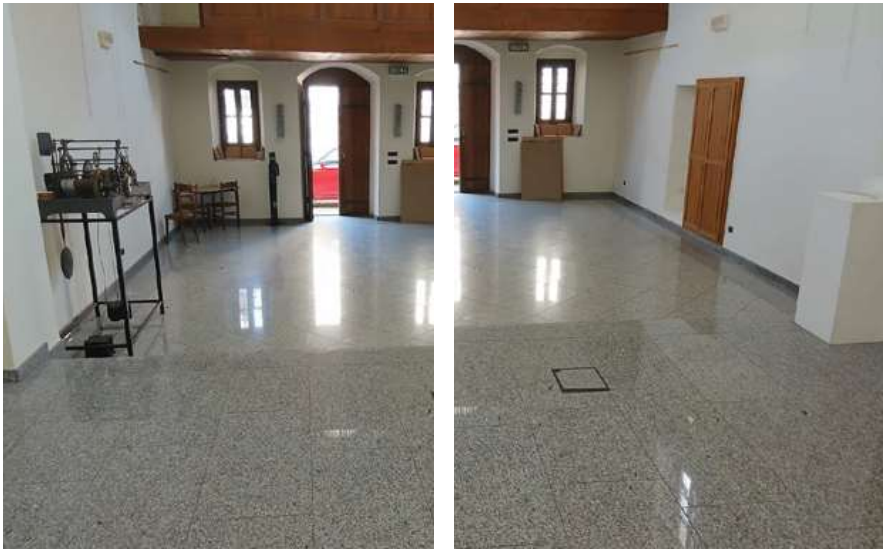
| 3.2 Collegamenti orizzontali e spazi comuni | | | | | |
|---|---|---|---|---|---|
| Consigliabile mettere a disposizione della struttura una rampa di raccordo in legno per permettere l'accesso alla zona rialzata. | | | | | |

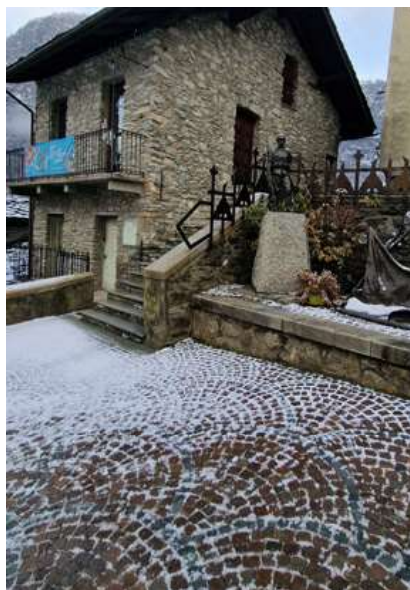
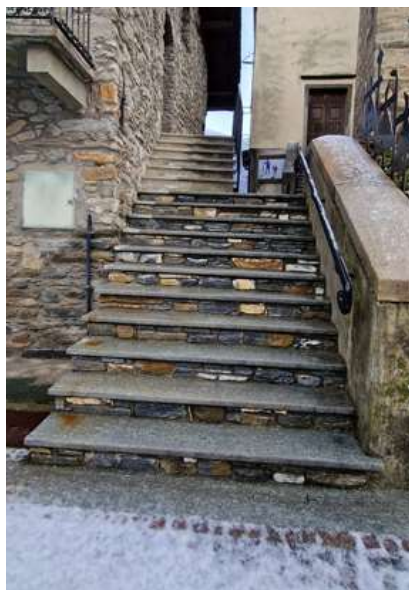
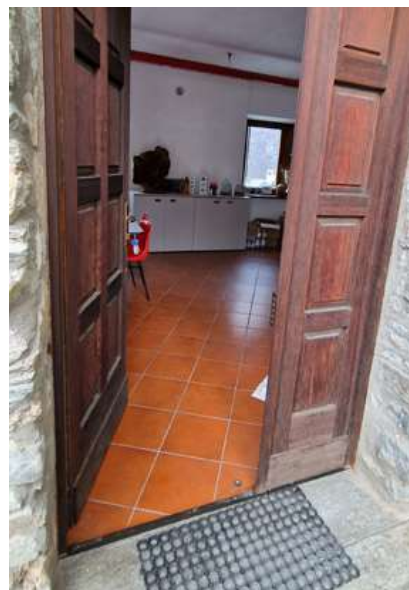
| <p><i>L'accesso si trova al primo piano per mezzo della scalinata esterna, opportuno dotare la stessa di corrimano anche sul lato mancante, assente segnaletica pedotattile per non vedente, difficile ipotizzarne l'installazione in un contesto storico come quello in oggetto. Per consentire anche ad eventuale utenza su carrozzina di raggiungere l'immobile si può ipotizzare di dotare la struttura di un montascale a cingoli.</i></p> | | | |

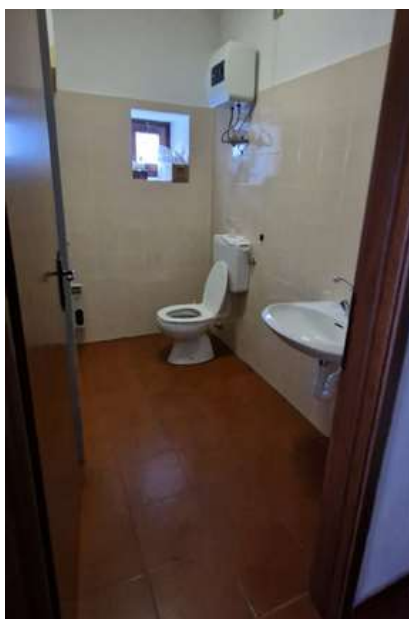
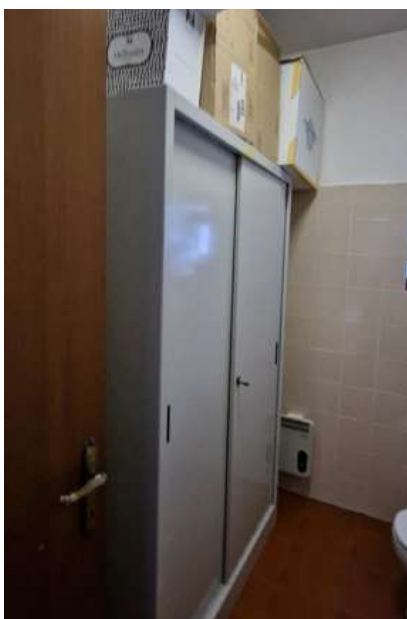
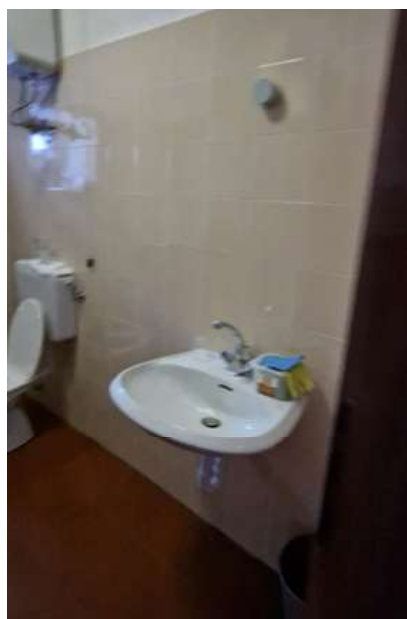
Tipologia di adeguamenti necessari: *il bagno esistente presenta la metratura idonea per essere considerato accessibile, a patto che venga mantenuto sgombro, da installare poi maniglione ribaltabile wc, campanello d'emergenza, rubinetteria a leva al lavandino e targhetta identificativa.*

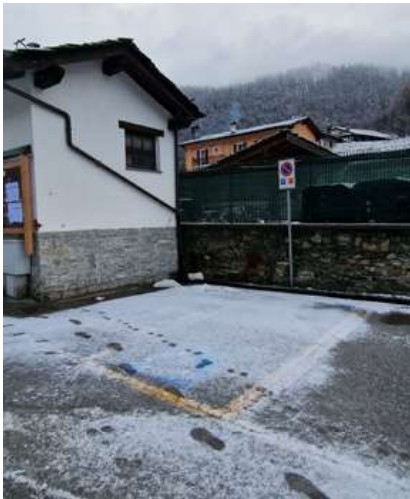
| E' presente uno stallo riservato nel piazzale in corrispondenza dell'accesso al parcheggio interrato, sommando il numero di stalli nel piazzale e nel parcheggio non viene raggiunto il totale di 50 posti auto, non necessitando ai sensi del CdS la realizzazione di un secondo stallo riservato, consigliabile comunque la realizzazione al fine di garantire uno stallo riservato coperto. | | | |

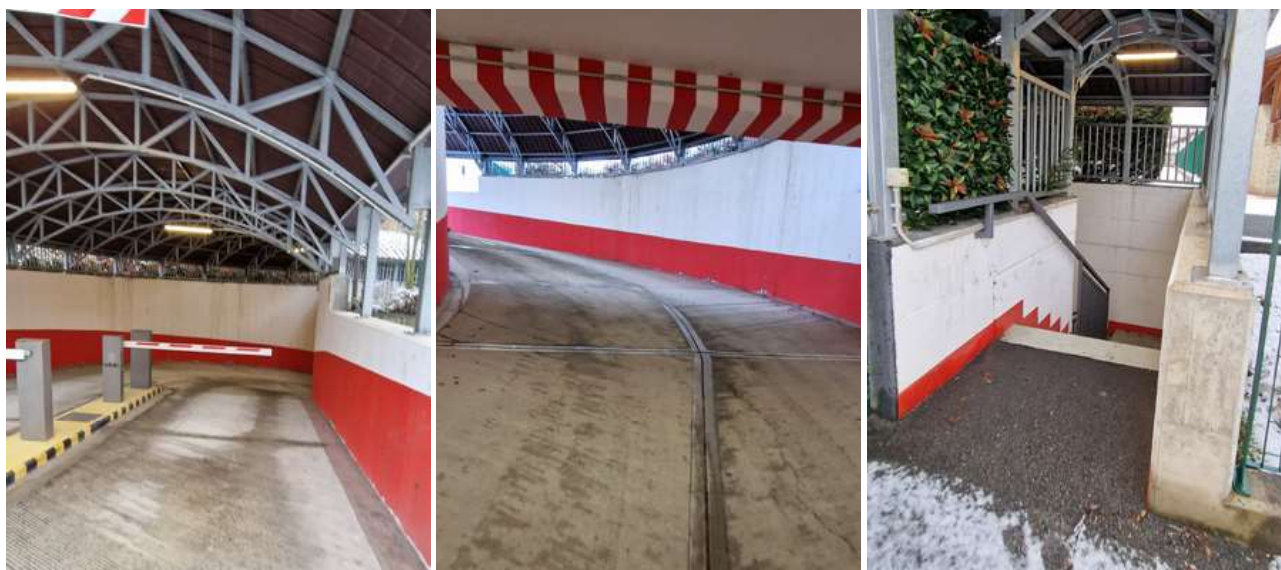
necessario dotare la scala che accede al Piazzale esterno di servoscala. Le due scale sono da dotare di corrimano ambo i lati e di segnalazioni pedotattili.

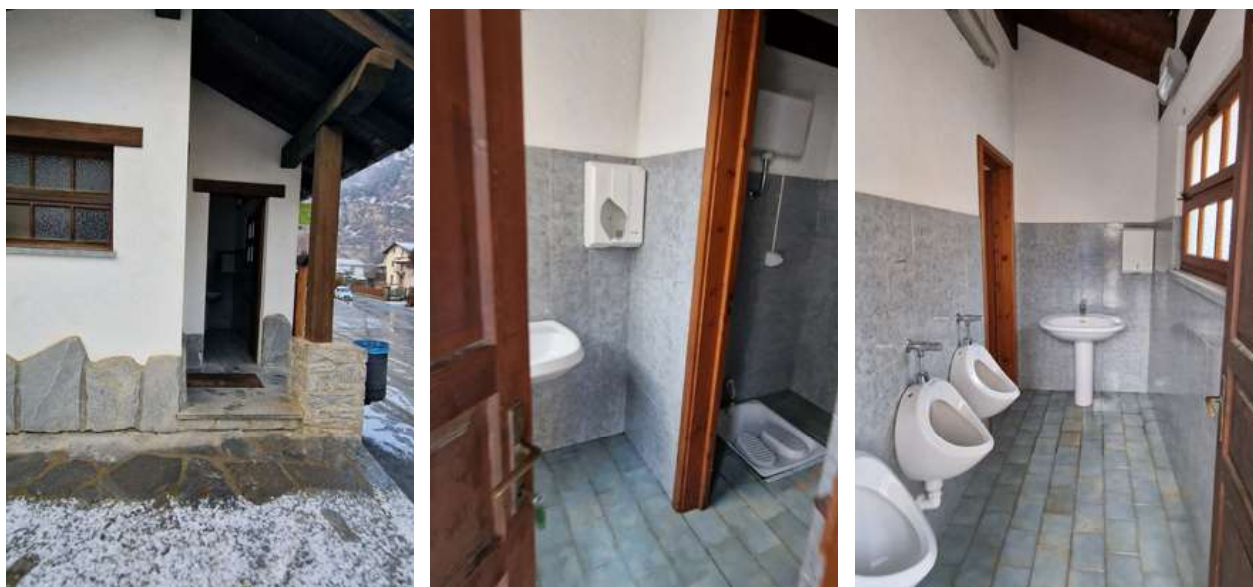
Tipologia di adeguamenti necessari: *possibile ipotizzare di adeguare il bagno pubblico femminile eliminando l'antibagno ricavando così un bagno accessibile, anche la porta d'accesso va adeguata portandola ad una larghezza di 80 cm (70 cm la luce attuale) da raccordare poi il dislivello all'accesso e posizionare un elemento di protezione dalla caduta nel pianerottolo esterno.*

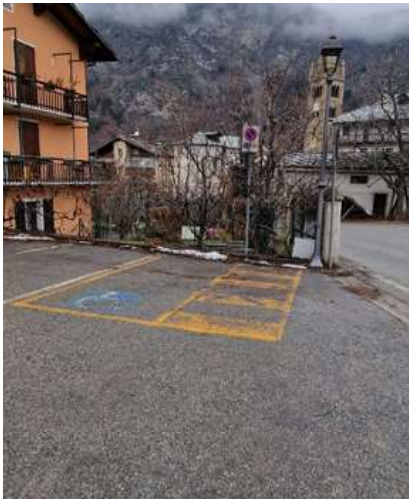
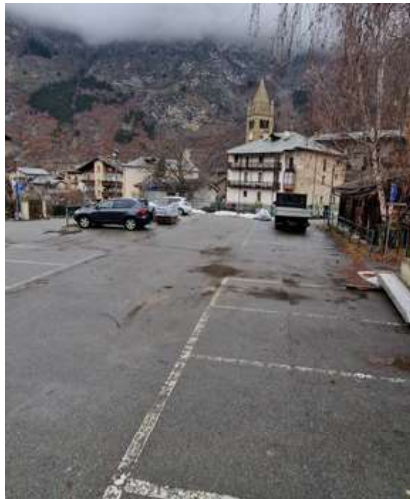
| <i>Presente uno stallo riservato in corrispondenza del lato opposto della strada rispetto alla struttura, consigliabile trasferire lo stallo riservato nel parcheggio antistante la struttura; maggiormente in piano.</i> | | | |

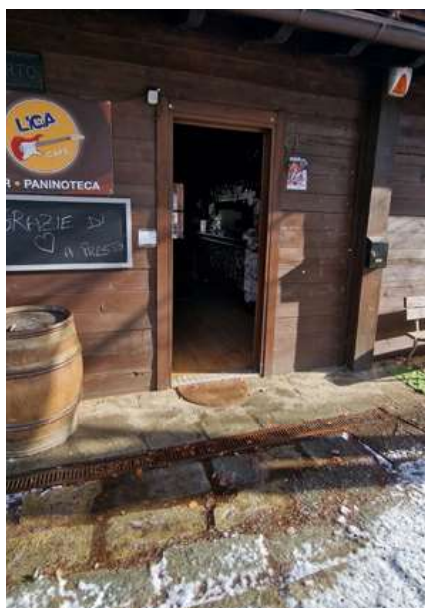
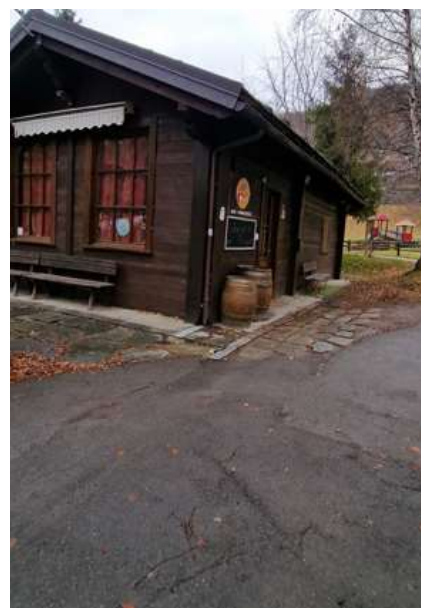
| <i>Necessario raccordare meglio realizzando percorsi accessibili di collegamento al percorso principale sia l'accesso alla struttura Bar che l'accesso all'immobile con bagni e spogliatoi. L'accesso del Bar presenta poi dislivello superiore a 2,5 cm e zerbino non incassato.</i> | | | |

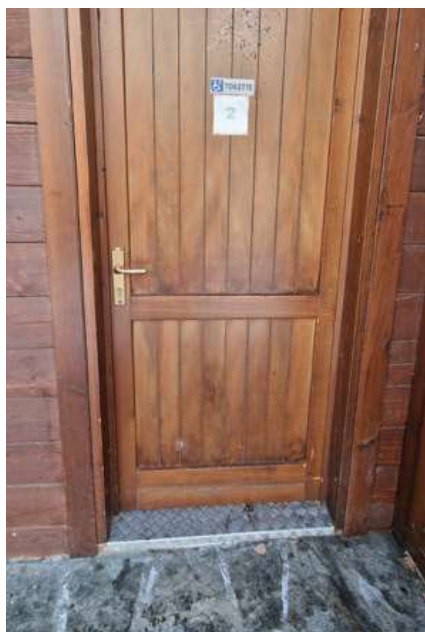
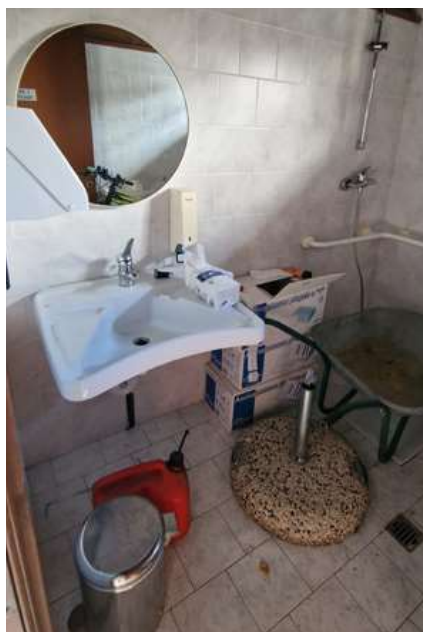
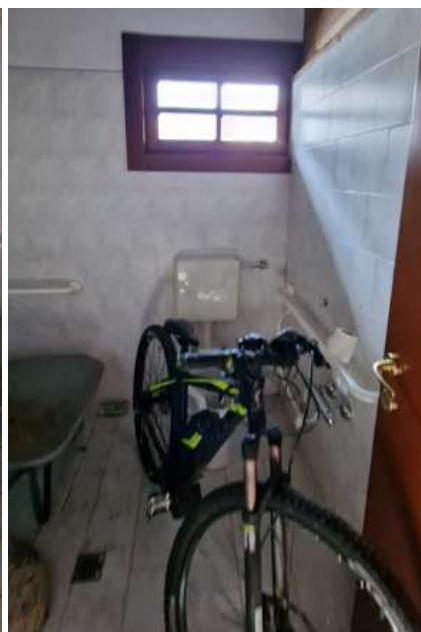
Tipologia di adeguamenti necessari: *presente un bagno accessibile completo di doccia sia nel blocco spogliatoi maschile che in quello femminile, da raccordare i dislivelli alla soglia esterna.*
