**Arvier**

**P E B A**

**Schede edifici**

Maggio 2025

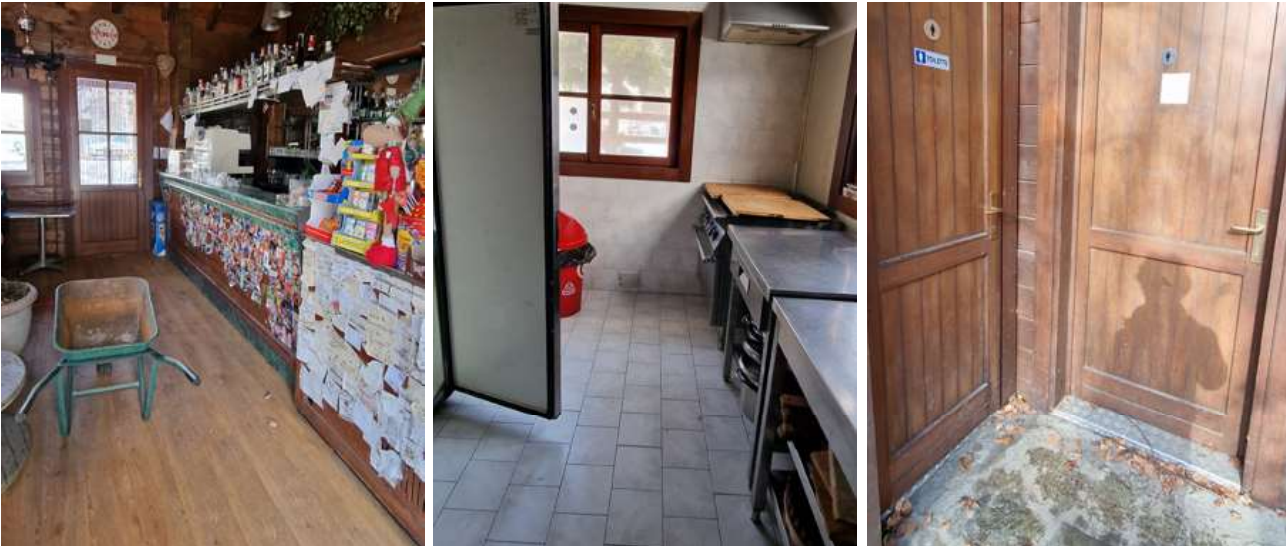
| 3.2 Collegamenti orizzontali e spazi comuni | | | | | |
|---|---|---|---|---|---|
| Larghezza minima degli spazi comuni pari a 1,00 m? | <input checked="" type="checkbox"/> No | Sono presenti allargamenti per inversioni di marcia e ogni 10 m di percorso per una superficie pari a 1,5x1,5 m? | <input checked="" type="checkbox"/> No | | |
| Le pavimentazioni sono compatte e antiscivolo? | <input checked="" type="checkbox"/> No | Le porte hanno luce minima di 75 cm? | <input checked="" type="checkbox"/> No | I percorsi sono indicati con cartellonistica e sulle porte vi sono cartelli informativi? | <input checked="" type="checkbox"/> No |

| 3.2 Collegamenti orizzontali e spazi comuni | | | | | |
|---|---|---|---|---|---|
| Parcheggi | Stallo riservato sul lato opposto della strada non in piano | Trasferimento stallo nel parcheggio della struttura | D.P.R. n. 495/1992 e s.m.i. | 200,0 € | |
| Accesso alla struttura | Assenza collegamenti accessibili per raggiungere gli accessi di Bar e Spogliatoi/Bagni a partire dal camminamento principale | Realizzazione collegamenti pavimentati in finitura omogenea sezione minima 150 cm | DM 236/89 8.1.11 | 1.200,0 € | |
| Accesso alla struttura | Dislivello superiore a 2,5 cm porta accesso Bar | Fornitura e posa rampa in alluminio bugnato | DM 236/89 8.1.2 | 200,0 € | |
| Accesso alla struttura | Presenza di zerbino non incassato (Bar) | Realizzazione zerbino incassato | DM 236/89 4.1.2 | 500,0 € | |
| Servizi igienici | Dislivello superiore a 2,5 cm porta accesso Spogliatoi con Bagni accessibili | Fornitura e posa rampa in alluminio bugnato (2) | DM 236/89 8.1.6 | 350,0 € | |

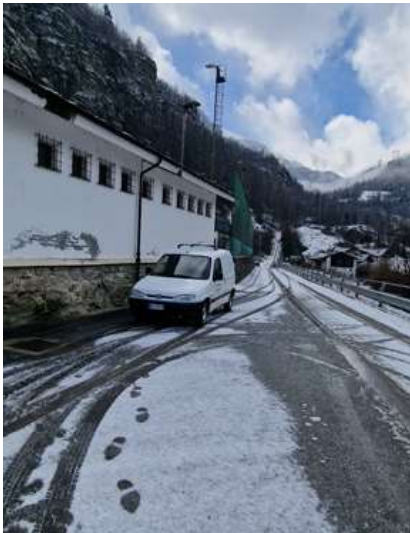
| Presenza di parcheggio riservato nelle vicinanze dell'ingresso: | | | <input type="checkbox"/> Si<br><input checked="" type="checkbox"/> No |

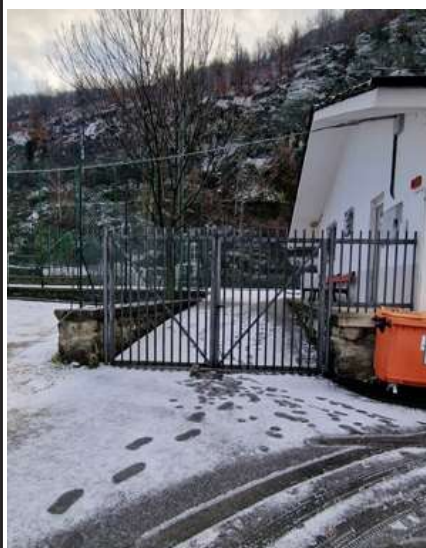
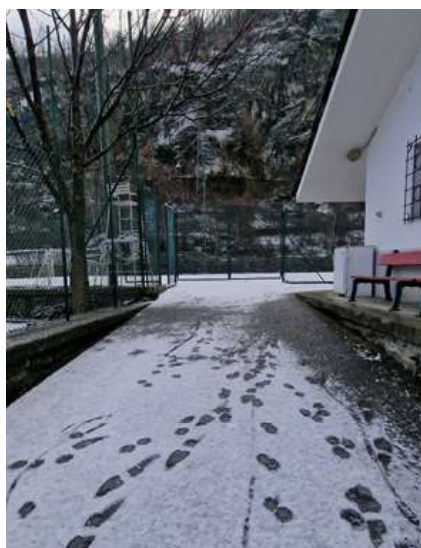
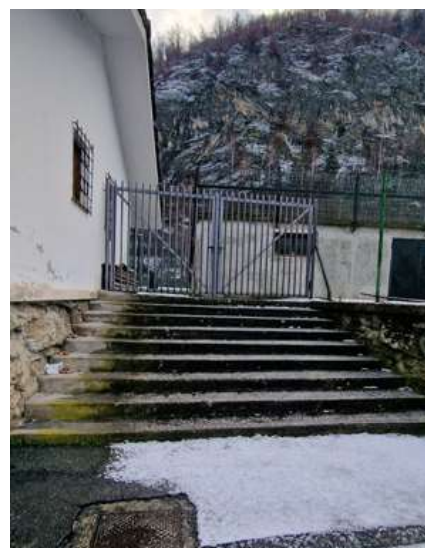
| La zona antistante e retrostante la porta/ cancello è in piano e hanno una profondità minima di 1,50 m? | | | <input type="checkbox"/> Si<br><input checked="" type="checkbox"/> No |
| <i>Due i possibili accessi, quello che offre maggiori garanzie in termini di accessibilità è quello per atleti/ staff, seppure successivamente all'ingresso sia presenta una rampa con pendenza non accessibile, difficile ipotizzarne l'adeguamento, da dotare almeno di corrimano su un lato. Da posizionarsi corrimani ambo i lati e segnalazioni pedotattili in corrispondenza dell'ingresso per il pubblico.</i> | | | |

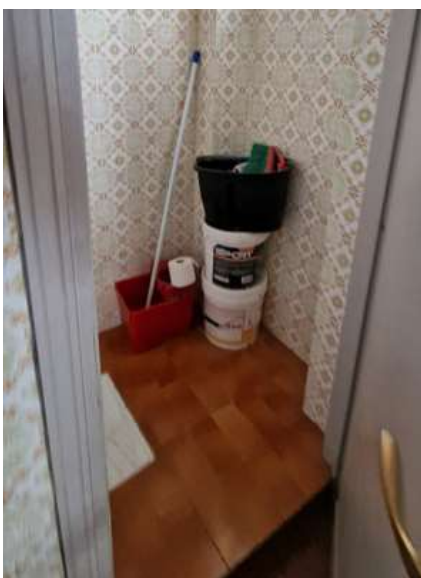
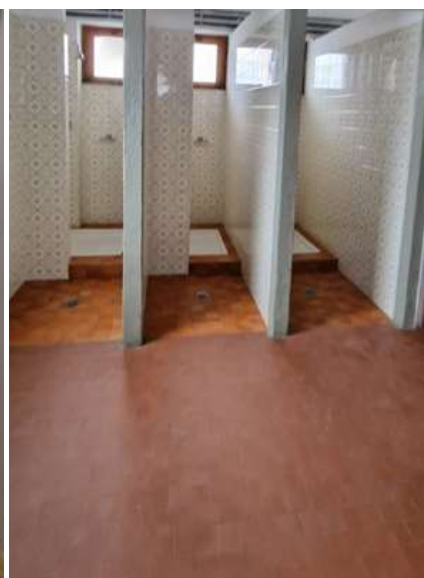
Tipologia di adeguamenti necessari: *necessario realizzare un bagno accessibile a disposizione del pubblico, in generale ai sensi dell'omologazione CONI anche gli spogliatoi atleti dovrebbero avere un bagno accessibile e zona docce a raso.*

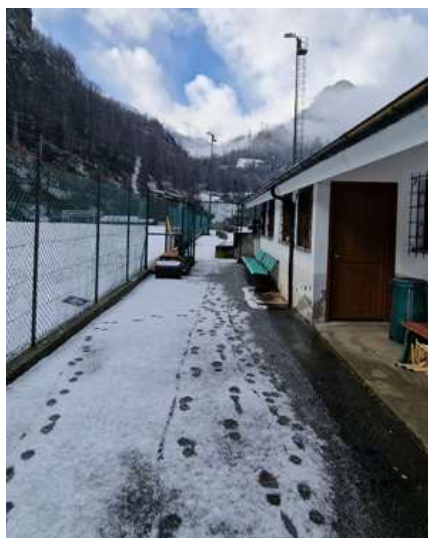
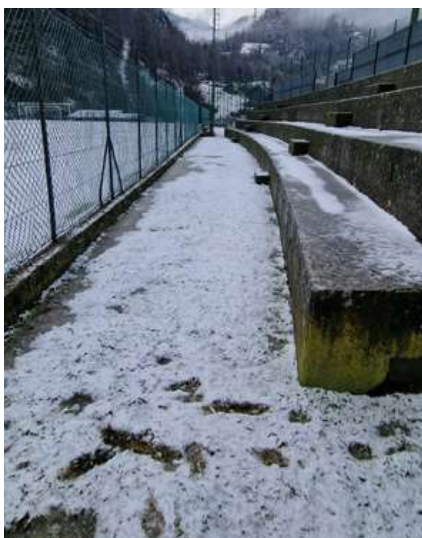
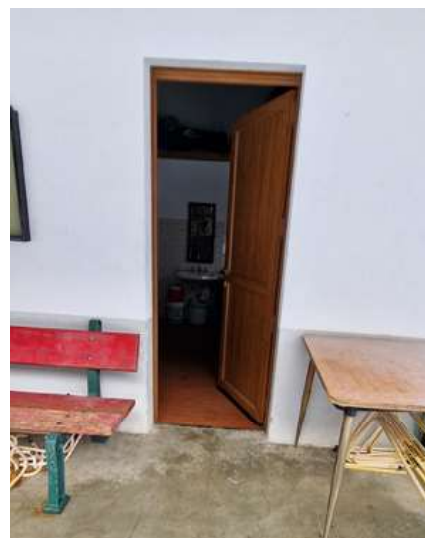
| La finitura del percorso è degradata, sconnessa o sdruciolevole? | | | | | <input checked="" type="checkbox"/> Sì |

*Necessario realizzare un collegamento pavimentato che permetta all'utenza su carrozzina di raggiungere e stazionare ai piedi della tribuna.*

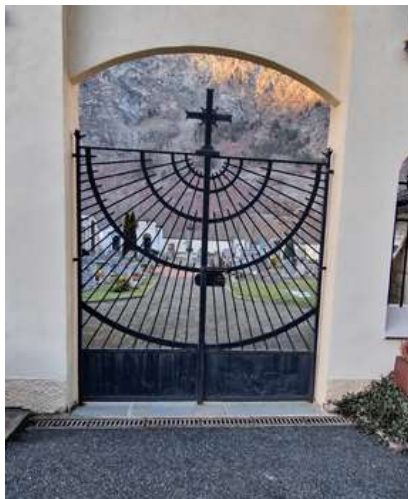
| Accessibile l'ingresso. | | | |

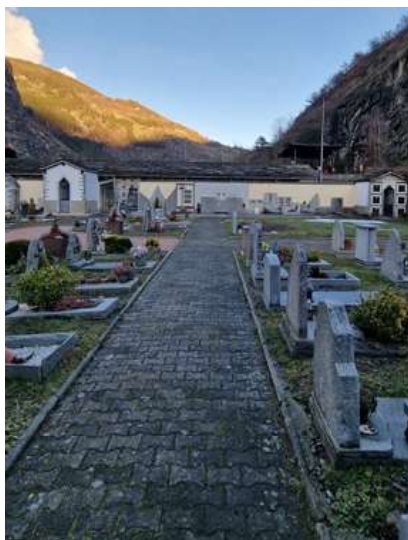
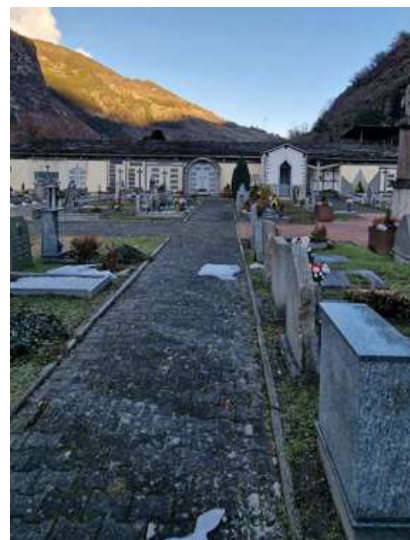
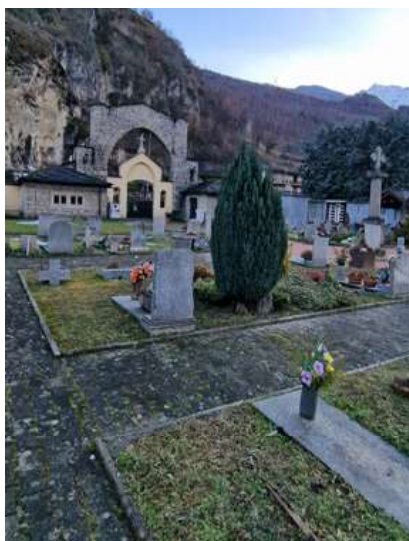
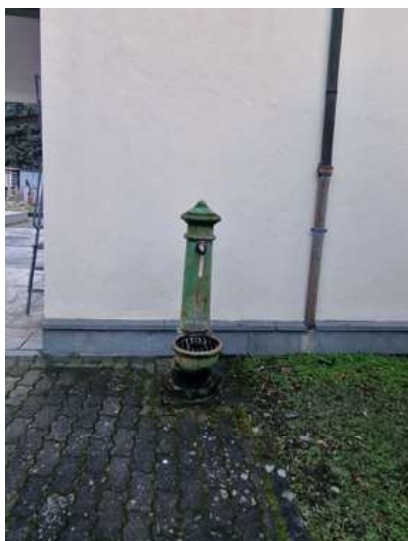
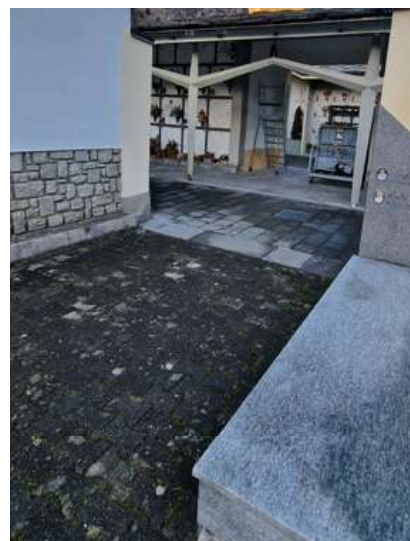
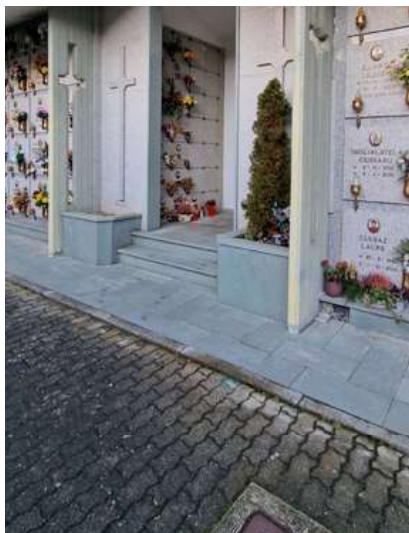
*In generale il Cimitero presenta un ottimo livello di accessibilità in quanto tutti i percorsi risultano pavimentati. L'unica macrocriticità rilevata è l'inaccessibilità, in corrispondenza dell'ampliamento est, della struttura con cinerari; si può ipotizzare l'installazione di una rampa metallica amovibile che permetta anche all'utenza su carrozzina di accedere alla struttura, avendo cura di non precludere totalmente il camminamento adiacente (restringimento puntualmente non inferiore a 90 cm) eventualmente ampliandolo o installando una struttura metallica con doppia rampa.*

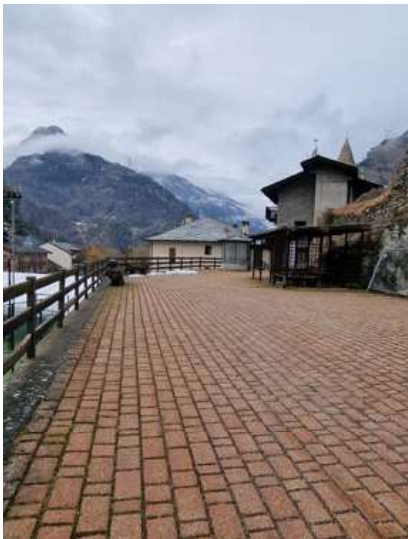
| Possibile realizzare uno stallo riservato nel cortile interno consentendo l'accesso a veicolo con contrassegno. | | | | | |

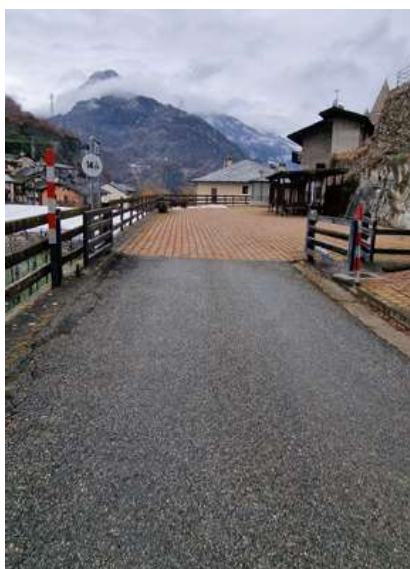
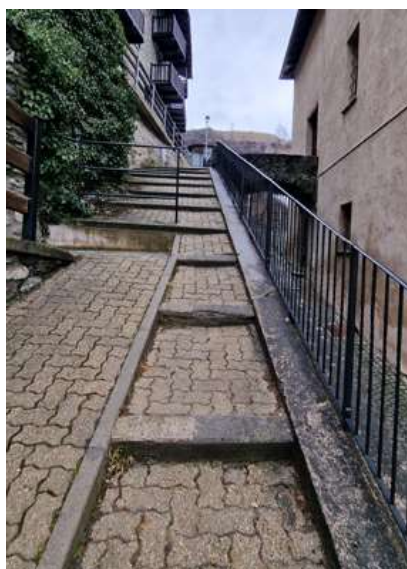
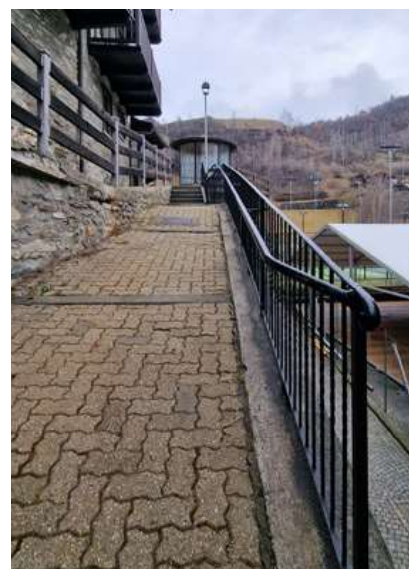
| L'ingresso accessibile da esterno sono da intendersi gli accessi carrabile e pedonale al livello della struttura da Via Du Chateau, è poi presente un accesso pedonale a partire da Piazza Chanoux caratterizzato da una scalinata con gradini a pedata lunga, consigliabile l'inserimento di un corrimano su un lato distinto dal parapetto per l'intera lunghezza, a modello di quello già esistente nell'ultimo tratto preferibilmente ad altezza 90 cm. | | | | | |

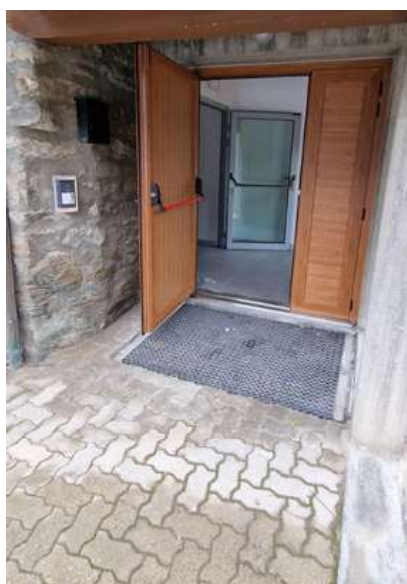
*Ad altezza limite il citofono.*

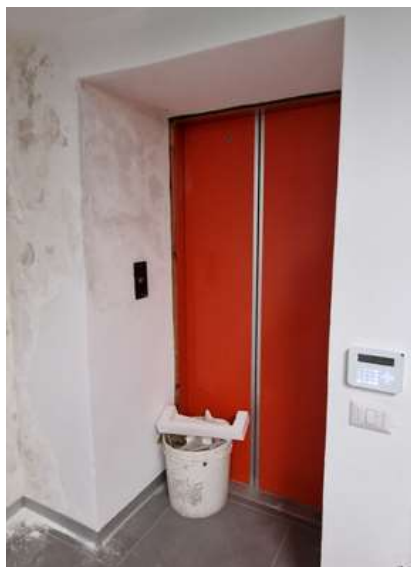
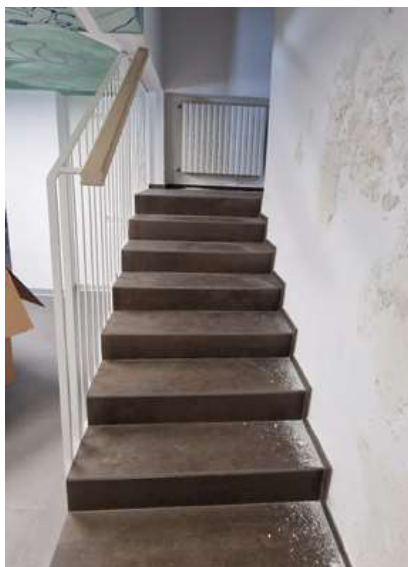
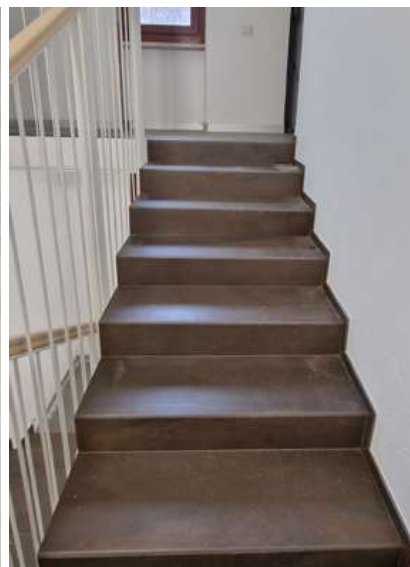
| 4 Interno edificio | |
|---|---|
| <i>La scala interna presenta sezione ridotta, non consigliabile l'installazione di secondo corrimano lato muro, assente segnalazione pedotattile di fine ed inizio scala. Accessibile l'ascensore.</i> | |

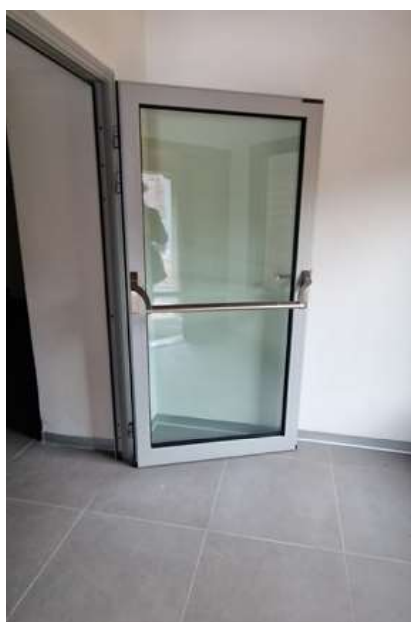
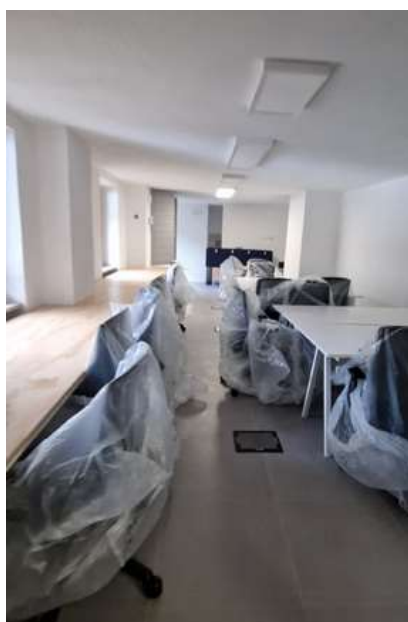
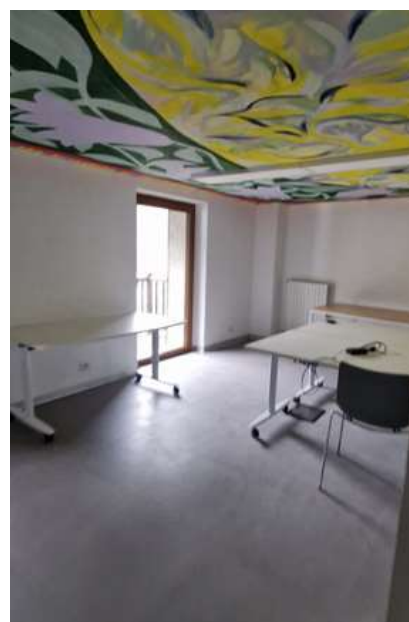
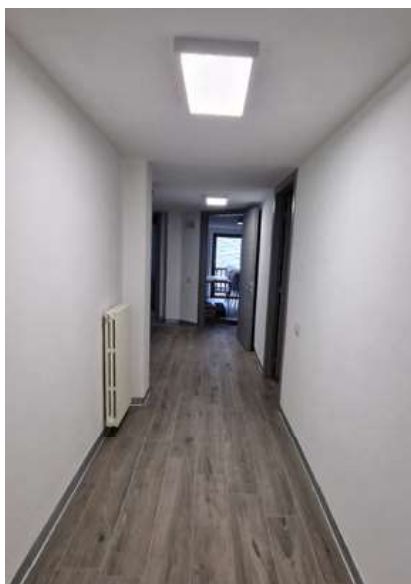
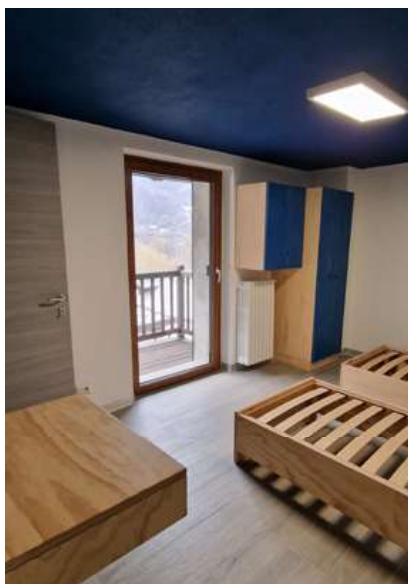
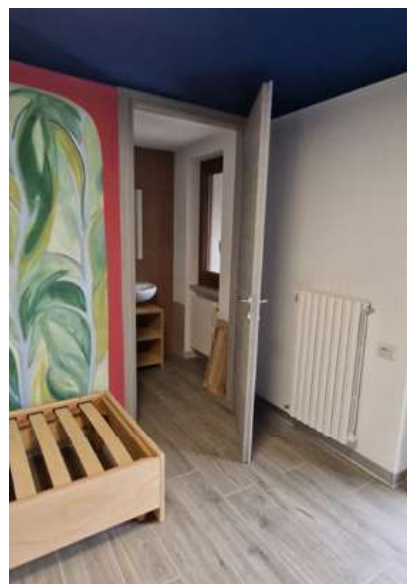
| Larghezza minima degli spazi comuni pari a 1,00 m? | <input checked="" type="checkbox"/> No | Sono presenti allargamenti per inversioni di marcia e ogni 10 m di percorso per una superficie pari a 1,5x1,5 m? | <input checked="" type="checkbox"/> No |

*Necessario apporre a tutte le porte vetrate presenti negli spazi comuni segnalazione che permetta anche ad utente ipovedente l'immediata individuazione delle superfici trasparenti.*
